<b>NOTA TÉCNICA</b> <b>Erros e Soluções - Tacógrafo</b>	<b>NT0030</b>

## **Erros durante a leitura de calibração e soluções**

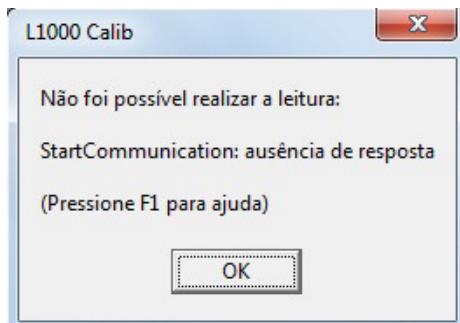
1. Na tentativa de comunicação com o tacógrafo, poderá ocorrer o seguinte erro:

- Verifique se o cabo de comunicação está conectado no tacógrafo e no computador;
- Caso esteja usando cabo adaptador RS232 x USB, verifique se o driver do adaptador está instalado e se o Windows reconhece o adaptador;
- Consulte no Gerenciador de Dispositivos se o cabo adaptador está devidamente instalado conforme a imagem que segue. A imagem mostra o cabo como (COM9). Esta informação poderá ser diferente entre as conexões USB do computador, pois cada conexão tem um endereço físico distinto na placa-mãe do computador;

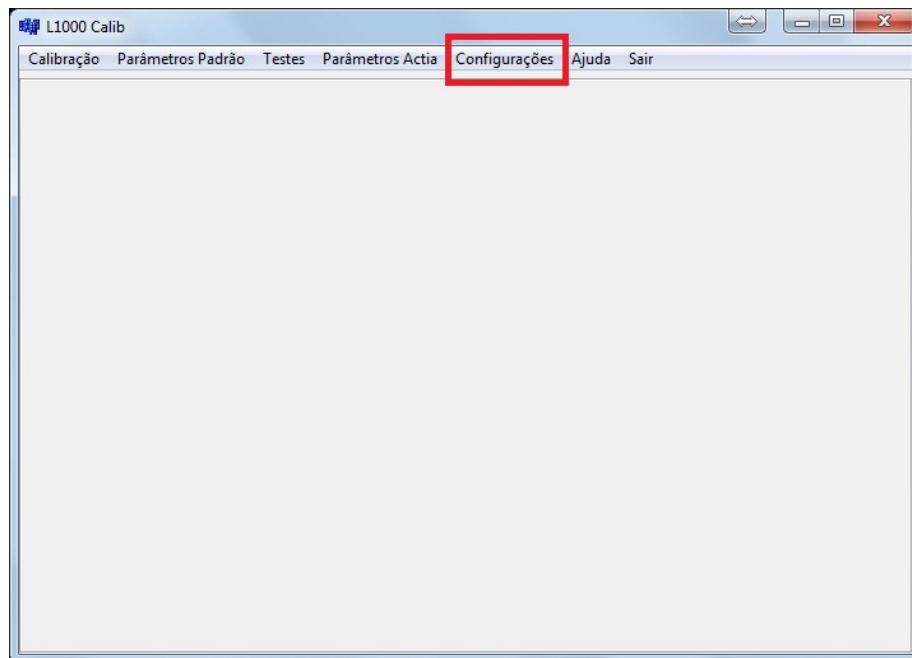
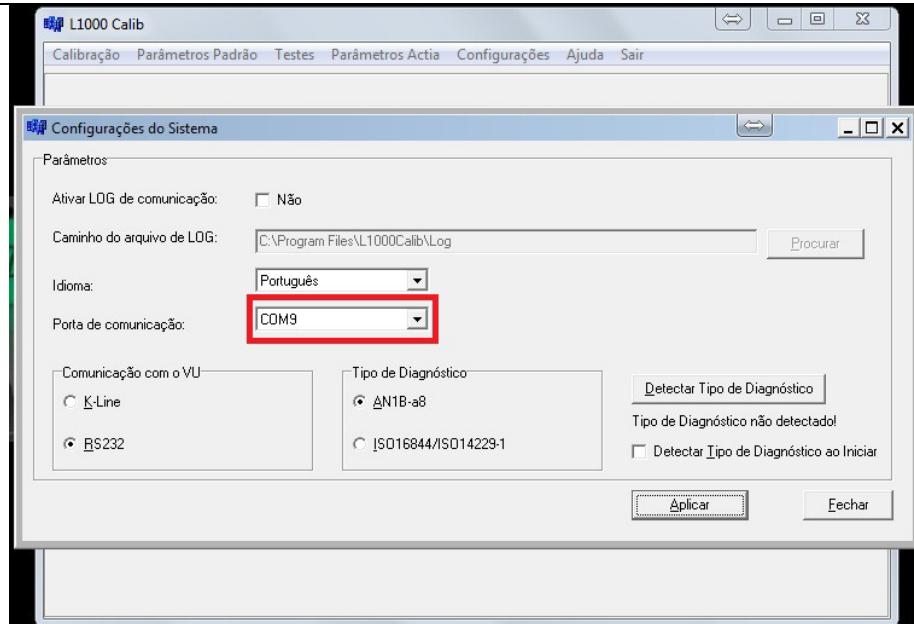
- Também deverá ser verificada a configuração da comunicação no programa L1000 Calib conforme as imagens que seguem;

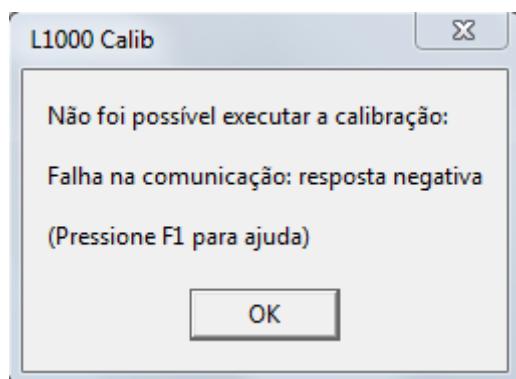
2. Ao tentar calibrar o tacógrafo e ocorrer o erro indicado abaixo verifique as seguintes causas:

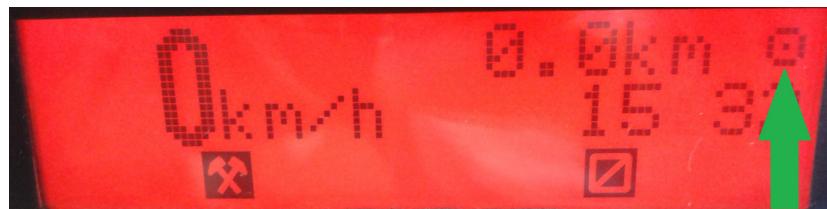
- Causa: O símbolo indicado pela seta significa que o tacógrafo está ativo, ou seja, não está habilitado para configurações pelo programa;

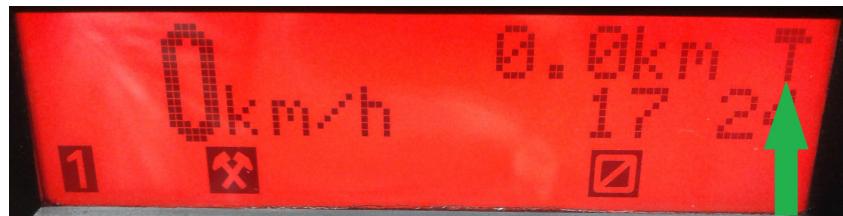
- Para efetuar a configuração do tacógrafo, deverá ser habilitado o modo de configuração conforme o símbolo indicado pela seta na imagem seguinte;

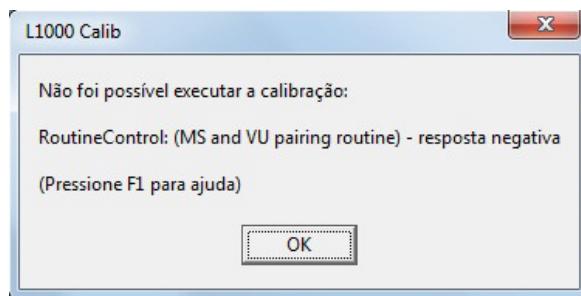
3. Ao tentar calibrar o tacógrafo, logo após digitar a senha no programa, e ocorrer o seguinte erro;

- Verifique se a senha digitada corresponde à data que está configurada no tacógrafo e se está digitada com as letras maiúsculas.
- Também poderá ser necessário fechar o programa e executá-lo novamente ou reiniciar o computador caso a orientação anterior não tenha solucionado o erro.

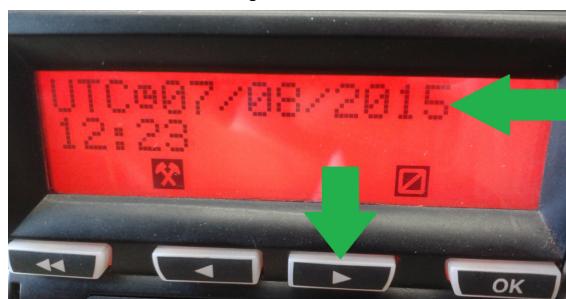
Para consultar a data, dê um toque na tecla indicada e a data aparecerá conforme a indicação da seta.

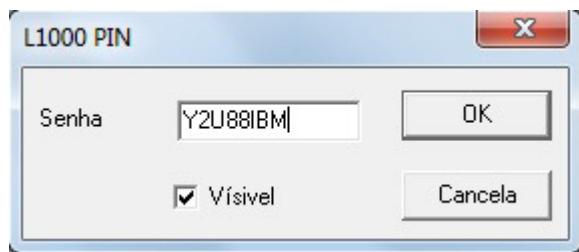
A senha (**diferente a cada data e número de série**) deverá ser digitada conforme a imagem abaixo.

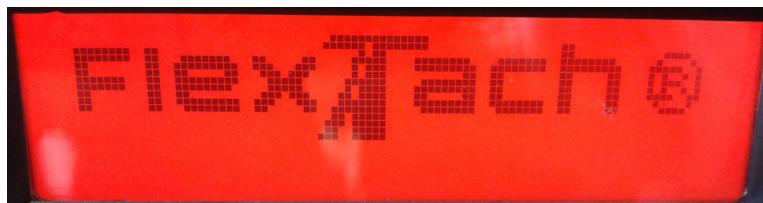
4. Ao ligar o tacógrafo e aparecer a imagem no display conforme o exemplo abaixo, permanecendo por, aproximadamente, 4 minutos e 35 segundos e após emitir alerta sonoro com a mensagem “Falha Segurança” e depois de pressionar a tecla “Ok” aparecer “Falha Interna”, desligue o tacógrafo e verifique a tensão da bateria interna que pode estar abaixo do normal que é de 3,6V.

Imagen permanece, aproximadamente, 4 minutos e 35 segundos aproximadamente

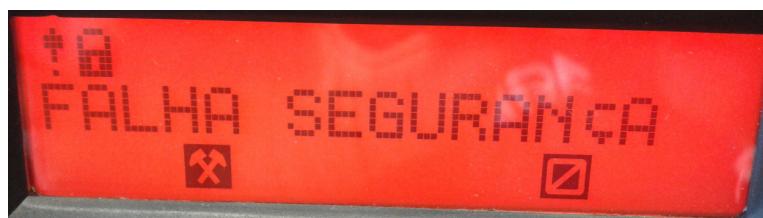
Mensagem junto com alerta sonoro

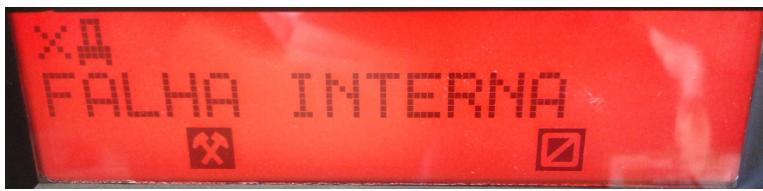
Após pressionar a tecla “Ok” no painel do tacógrafo

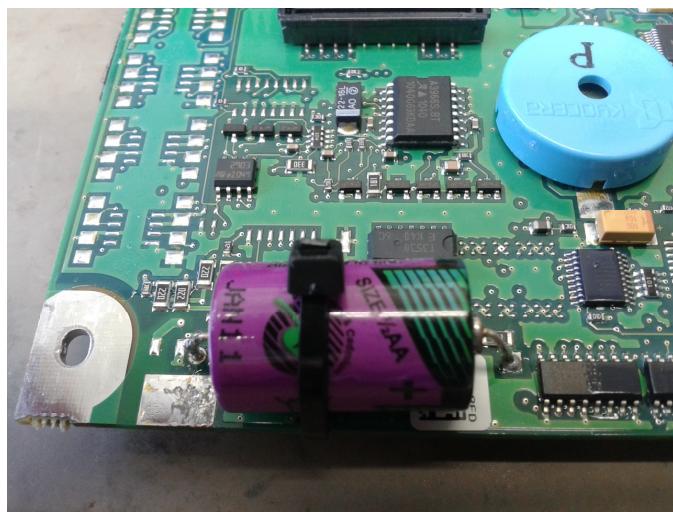
A imagem abaixo mostra a referida bateria.

- Após substituir a bateria, ligue novamente o tacógrafo, aguarde a imagem “FlexTach” desaparecer e depois pressione a tecla “Ok” até aparecer as informações no display conforme a imagem que segue.

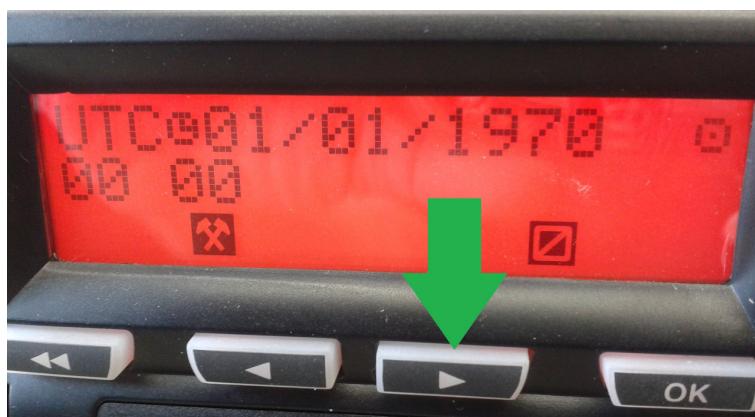
- Em seguida pressione a uma vez tecla indicada pela seta na imagem abaixo. Aparecerá a data que estará em “01/01/1970”.

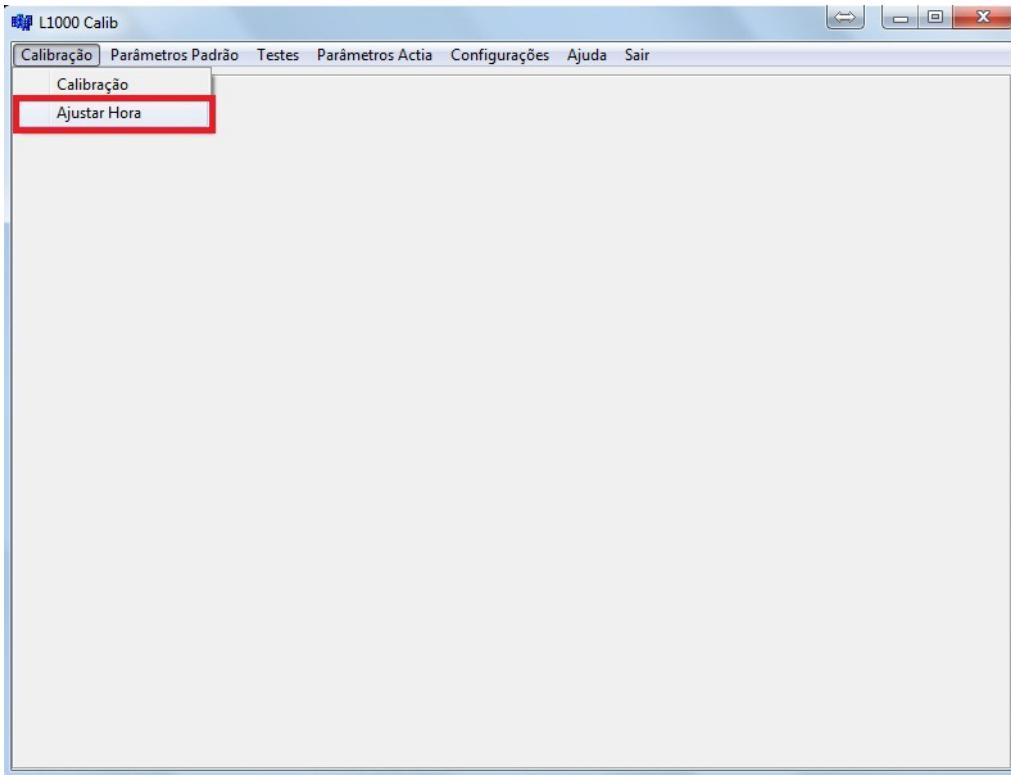
- A senha “PIN” deverá ser solicitada ao Suporte Técnico da Actia do Brasil. Após obter a senha “PIN”, use-a para acessar o modo de configuração no tacógrafo para então atualizar a data e hora com o programa L1000 Calib.

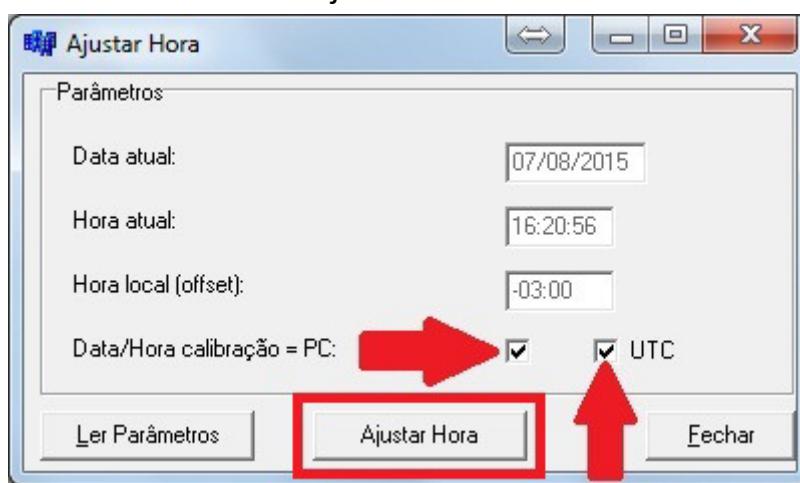
Marque as duas caixas de seleção indicadas pelas setas e em seguida clique em “Ajustar Hora”.

- Após atualizar a data e hora do tacógrafo, acesse o portal de serviços Actia Web: <http://www2.actia.com.br/actiaweb/prod/index.php> para gerar nova senha “PIN” pela data atualizada e proceda com a calibração normalmente.
- Os dados que estavam configurados antes do evento de falhas não serão recuperados, pois a bateria é responsável por manter os dados ativos como data, hora e calibração. Quando ocorre o esgotamento da bateria, os dados são configurados automaticamente no modo padrão sendo: data (01/01/1970) hora (00:00) e calibração (constante K=8000).
