<div>NOTA TÉCNICA</div> <div>Configuração de SEEK PI para ACT550</div>	NT0093		<div>

Este procedimento descreve os processos para desativar a opção de SEEK PI no ACT550 com firmware de versões a partir de 02\_06\_rev1271 MCU (620533) e MARCOPOLO FW\_02\_06\_rev1278 MCU (62XX)

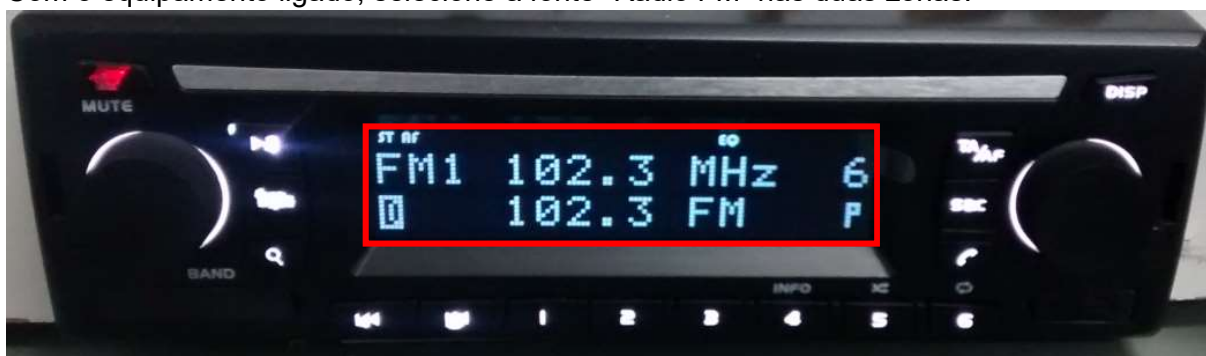
- Com o equipamento ligado, selecione a fonte “Rádio FM” nas duas zonas.

Figura 1 – Equipamento com a fonte “Rádio FM”.

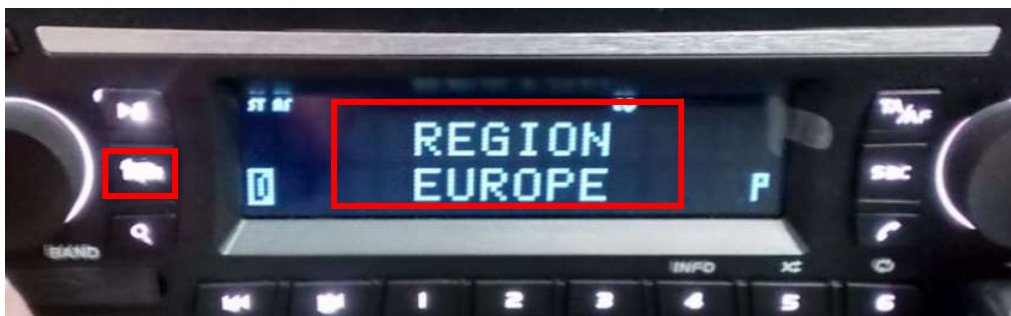
- Pressione e segure o botão “SRC” da zona que estiver ativa até mostrar abrir o menu de opções avançadas (normalmente a opção de entrada é “Region”).

Figura 2 – Acessando menu de configurações avançadas

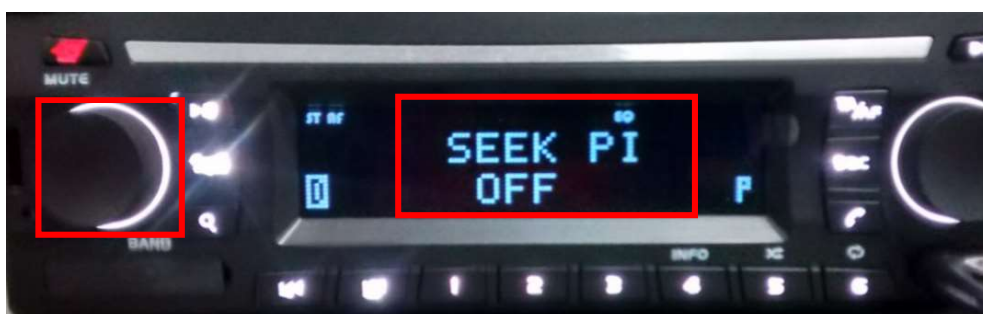
- Vá pressionando o cursor (roda) do volume até encontrar a opção “SEEK PI”, ao encontrar a opção gire o cursor do volume até que desative a mesma, ou seja, deve ficar em “OFF”

Figura 3 – Desativando a opção SEEK PI.

O ACT550 quando recebe um sinal errado da transmissora de rádio (por algum motivo de transmissão, ruído ou afins...) ele começa uma varredura em todas as estações até encontrar uma que seja correspondente a que está recebendo, e por sinal um sinal espúrio não consegue encontrar nenhuma e volta para a que estava em execução. Não é um problema, mas sim um incômodo.

Com a desativação da função SEEK PI este comportamento não deve mais ocorrer.
